## GreenEcoRoxo- Utilização de leitos flutuantes para melhoria da qualidade da massa de água superficial

Associação de Beneficiários do Roxo, Instituto Politécnico de Beja e António Manuel Rocha Parreira

Neste documento apresenta-se o relatório final de Execução Física do projeto PDR2020-101-030894; PDR2020-101-030895 e PDR2020-101-030896- **Utilização de leitos flutuantes para melhoria da qualidade da massa de água superficial. GreenEcoRoxo** e foi elaborado de acordo com o anexo V da Orientação Técnica Específica nº32/2016.

**Designação do Plano de Ação:** Utilização de leitos flutuantes para melhoria da qualidade da massa de água superficial. GreenEcoRoxo.

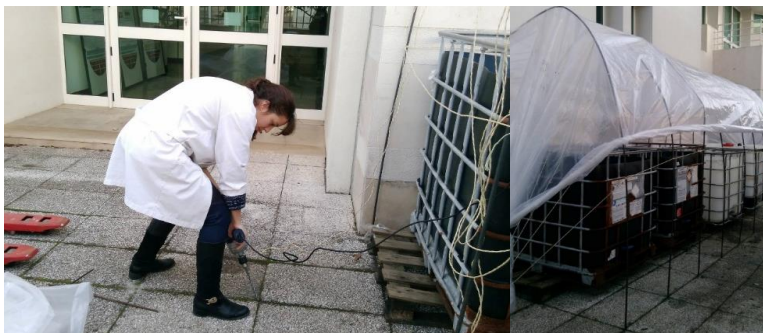
A construção de uma estufa na instalação piloto (Figura 4) foi realizada para permitir a proteção da água pluvial, obtendo-se um melhor controlo do volume de água presente na instalação e evitando a diluição.

Figura 4 - Construção da estufa.

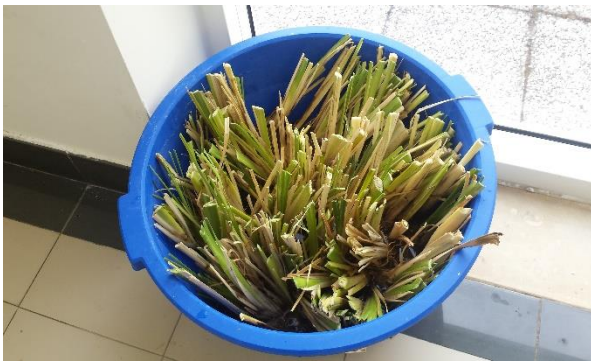
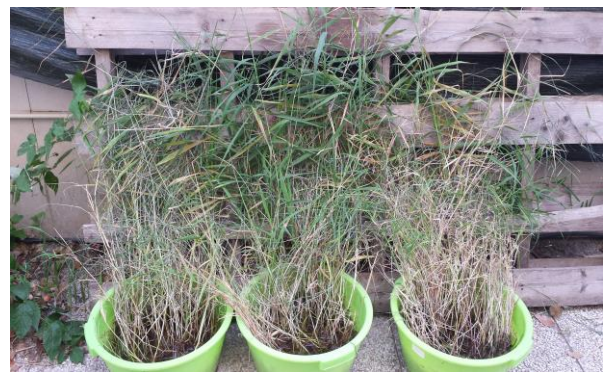
Figura 5 - Aclimação em vaso para *Vetiveria Zizanioides* (imagem da esquerda) e *Phragmites Australis* (imagem da direita) da Instalação Piloto.

Foi realizada a manutenção dos leitos a nível a água e das plantas e em 2018 houve necessidade de replantar os leitos pois as plantas entraram em senescência visto terem sido atacadas por uma praga de “piolho branco”. Assim, tiveram de ser adquiridas mais exemplares que foram sujeitos ao processo de aclimatização em vaso que demorou, sensivelmente, 3 semanas (Figura 5).

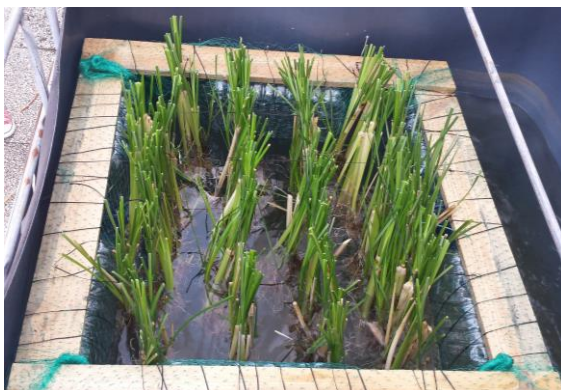
Construíram-se novas jangadas com novo modelo, jangada flutuante de madeira e arame (Figura 6) pois as anteriores demonstraram pouca estabilidade e iniciou-se novamente, então, o controlo e manutenção dos três leitos.

Figura 6 - Leitos flutuantes contendo *Vetiveria Zizanioides* (imagem da esquerda) e *Phragmites Australis* (imagem da direita) da Instalação Piloto.

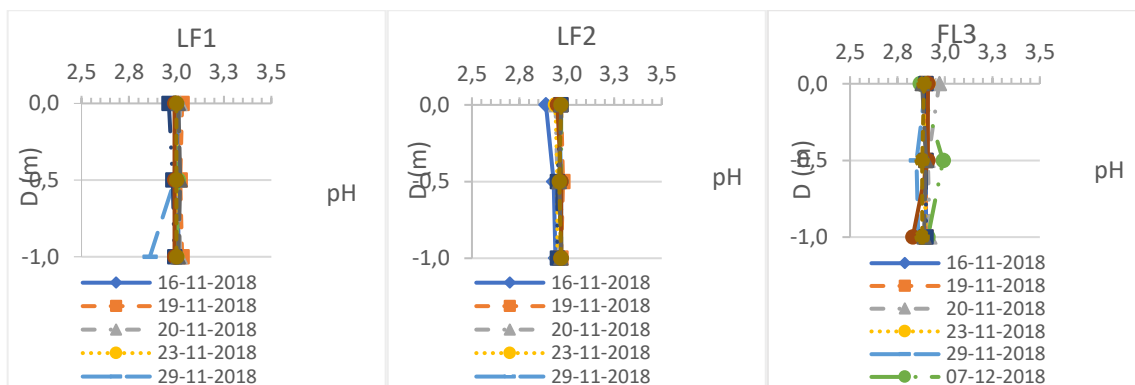
Figura 7 - Representação dos perfis de pH (escala de Sorensen) na coluna de água para o leito FL1- Leito contendo Phragmites Australis, FL2- Leito de Controlo e FL3- Leito contendo Vetiveriaia Zizanioides.

A variação do pH nos três leitos, não é significativa. O valor médio, pH=3,3, apresenta características ácidas (pH<7).

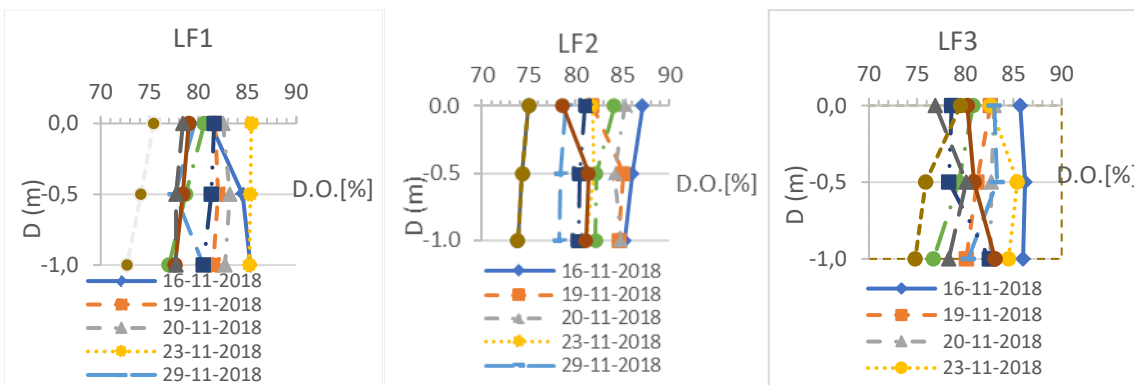
Figura 10 - Representação dos perfis de Oxigénio Dissolvido (%) na coluna de água para o leito FL1- Leito contendo Phragmites Australis, FL2- Leito de Controlo e FL3- Leito contendo Vetiveria Zizanioides.

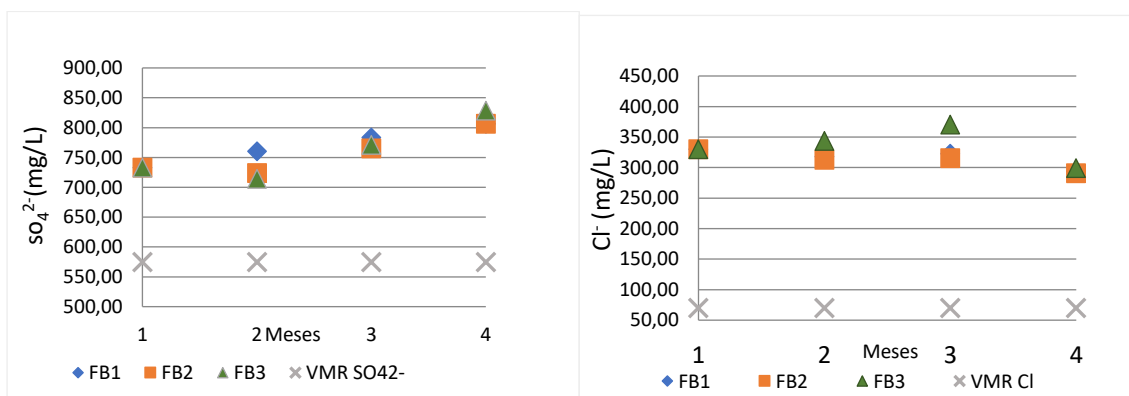
Figura 12 - Representação da evolução do teor em sulfatos ( $\text{SO}_4^{2-}$ ) e cloretos ( $\text{Cl}^-$ ) nos leitos monitorizados.

Os resultados da monitorização dos sulfatos ( $\text{SO}_4^{2-}$ ) bem como dos cloretos ( $\text{Cl}^-$ ) apresentam-se a seguir, na figura 12.

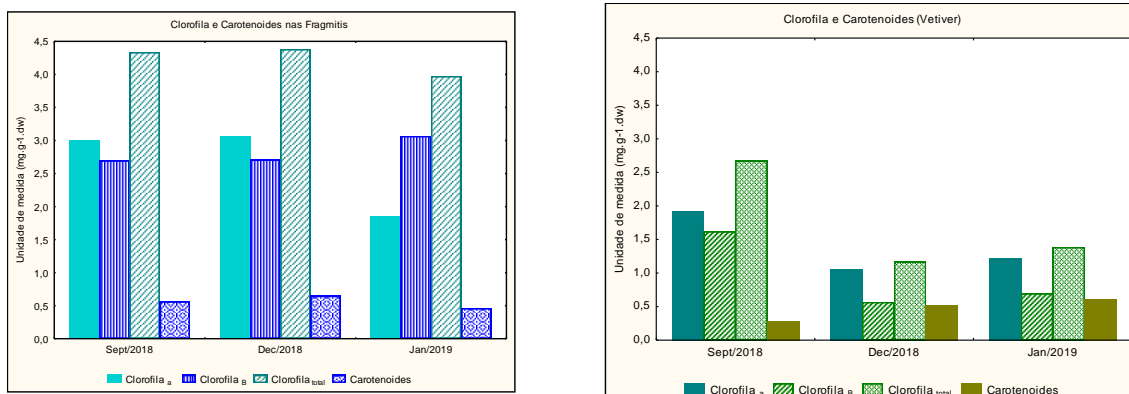
Figura 13 - Evolução do teor dos pigmentos fotossintéticos (clorofila a (Ca), clorofila b (Cb), clorofila total (Ca+ Cb) e carotenóides totais (Cx+c)) nas plantas Vetiveria Zizanioides e Phragmites Australis.

Os resultados evidenciaram alguma fragilidade em ambas as macrófitas, pois o desenvolvimento e crescimento das raízes demonstraram malformações.

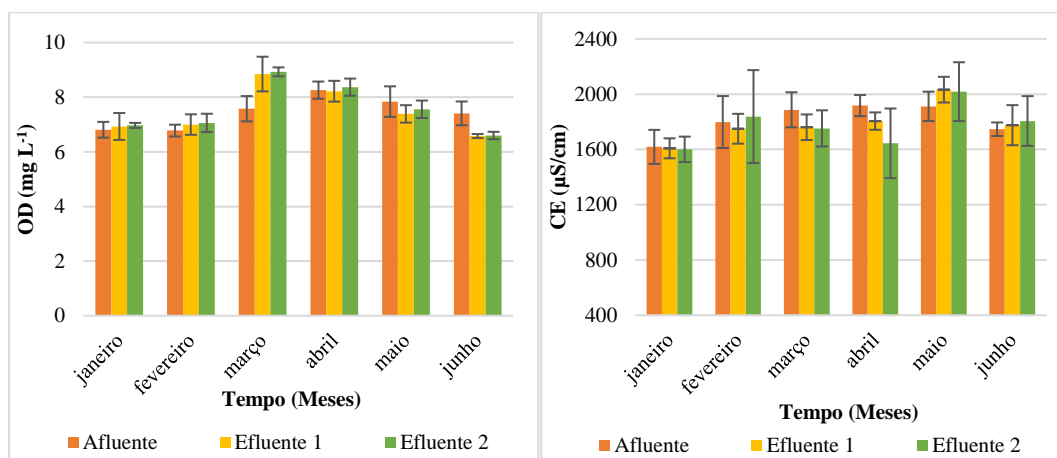
Figura 17 - Oxigénio Dissolvido (OD) e da Condutividade Eléctrica (CE) no Afluentes - Leito de Controlo (FB2); Efluente 1- Leito contendo Phragmites Austrlis (FB1) e Efluente 2- Leito contendo Vetiveriaia Zizanioides (FB3) (Média ± D.P.:n=3).

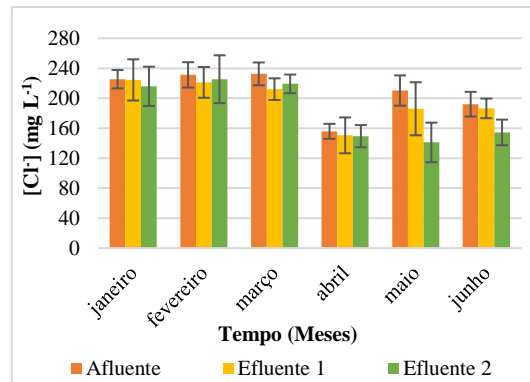
Figura 19 - Evolução do íon Potássio (K<sup>+</sup>), do íon Cálcio (Ca<sup>2+</sup>), dos Sulfatos (SO<sub>4</sub><sup>2-</sup>), do íon Boro (B<sup>3+</sup>) e do íon Cloreto (Cl<sup>-</sup>) no Afluentes- Leito de Controlo (FB2); Efluente 1- Leito contendo Phragmites Australis (FB1) e Efluente 2- Leito contendo Vetiveriaia Zizanioides (FB3). (Média ± D.P:n=3).

Na Figura 19 Apresenta-se a evolução do ião Potássio ( $K^+$ ), do ião Cálcio ( $Ca^{2+}$ ), dos Sulfatos ( $SO_4^{2-}$ ), do ião Boro ( $B^{3+}$ ) e do ião Cloreto nos leitos monitorizados.

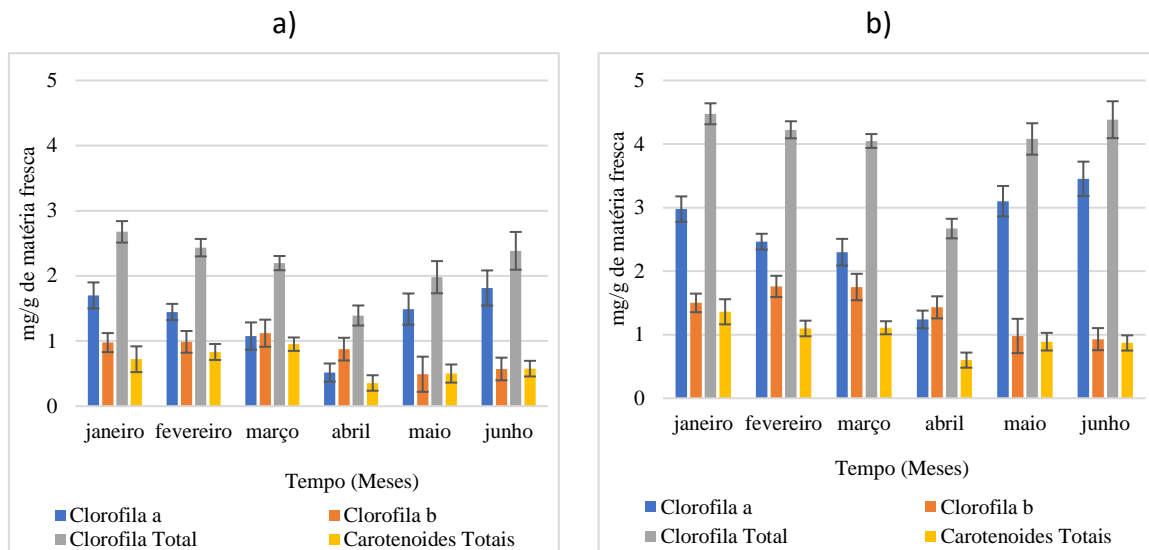
Figura 21 - Conteúdo de pigmentos fotossintéticos: clorofila a ( $Cl_a$ ), clorofila b ( $Cl_b$ ), clorofila total ( $Cl_a+Cl_b$ ) e carotenoides ( $C_x+C_c$ ) totais nas folhas a) *Phragmites australis* e b) *Vetiveriaia zizanioides* (Média  $\pm$  D.P.:n=3).

Foram medidos os conteúdos de pigmentos fotossintéticos: clorofila a (Cla), clorofila b (Clb), clorofila total (Cla+Clb) e carotenoides (Cx+Cc) totais nas folhas da Phragmites australis e da Vetiveriaia zizanioides, durante o período de monitorização. Os valores médios obtidos encontram-se na Figura 20.

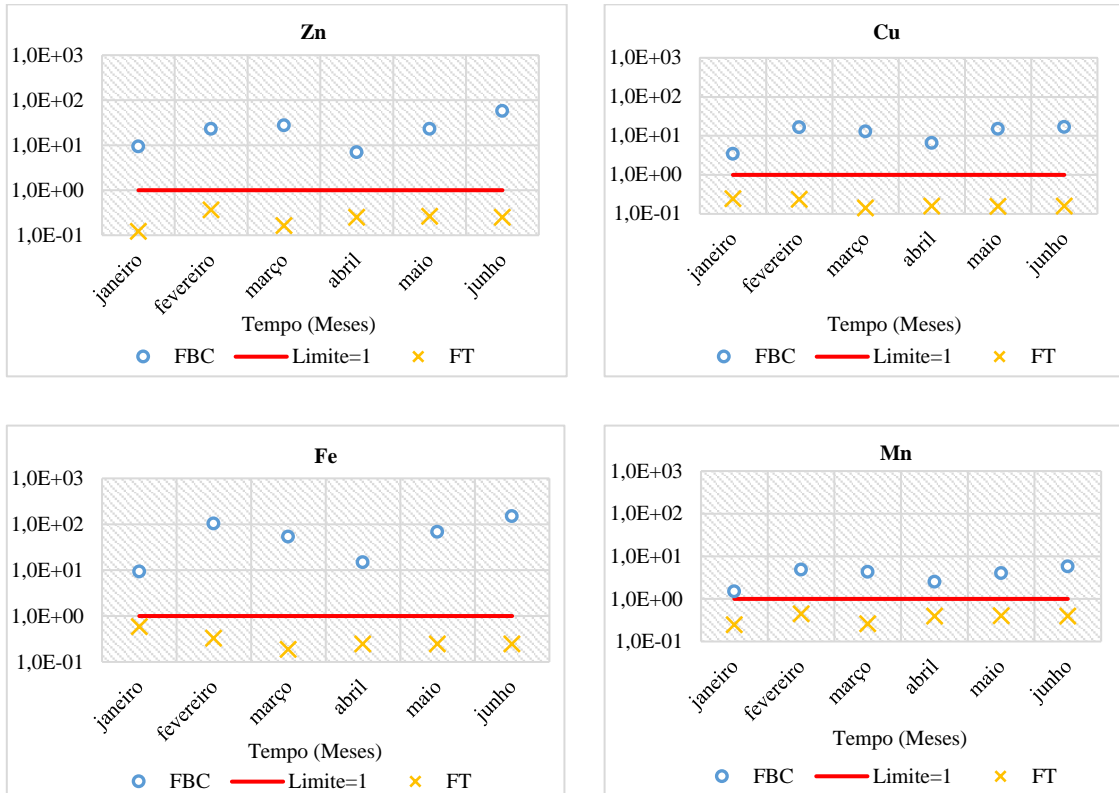
Figura 22 - Evolução do Fator de Bioconcentração (FBC) e Fator de Translocação (FT) na *Vetiveria zizanioides* para os elementos: Zn, Cu, Fe e Mn.

Na Figura 22 e na Figura 23 pode-se observar a evolução do FBC (L/kg) e do FT da *Vetiveria zizanioides* e da *Phragmites australis* para os metais: Zn, Cu, Fe e Mn, respetivamente.

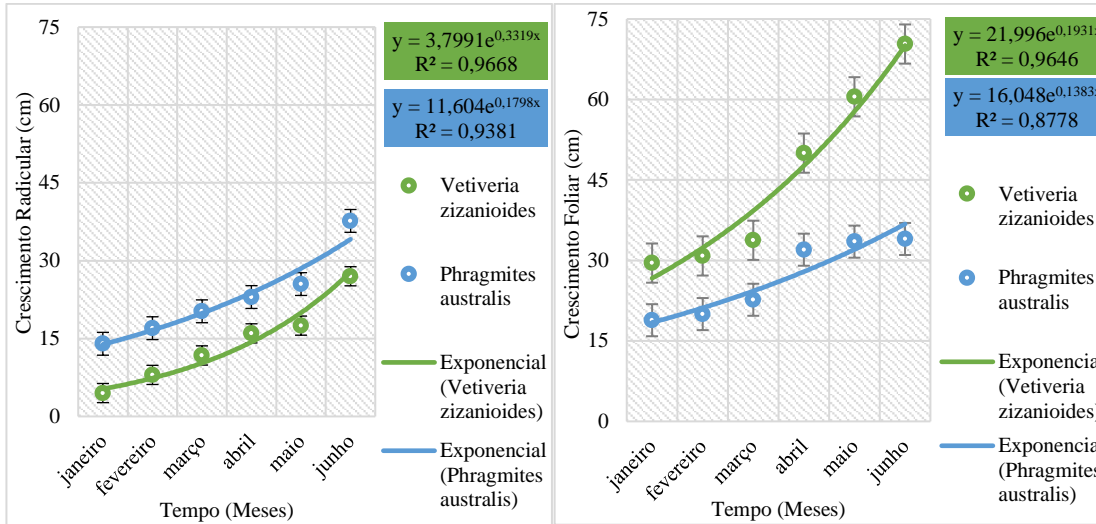
Figura 24 - Taxa de crescimento médio da biomassa radicular e foliar da *Vetiveria zizanioides* e de *Phragmites australis* (Média ± D.P.:n=3).

Na Figura 24 pode-se observar a evolução do crescimento médio da biomassa radicular e foliar da *Phragmites australis* e da *Vetiveria zizanioides*.

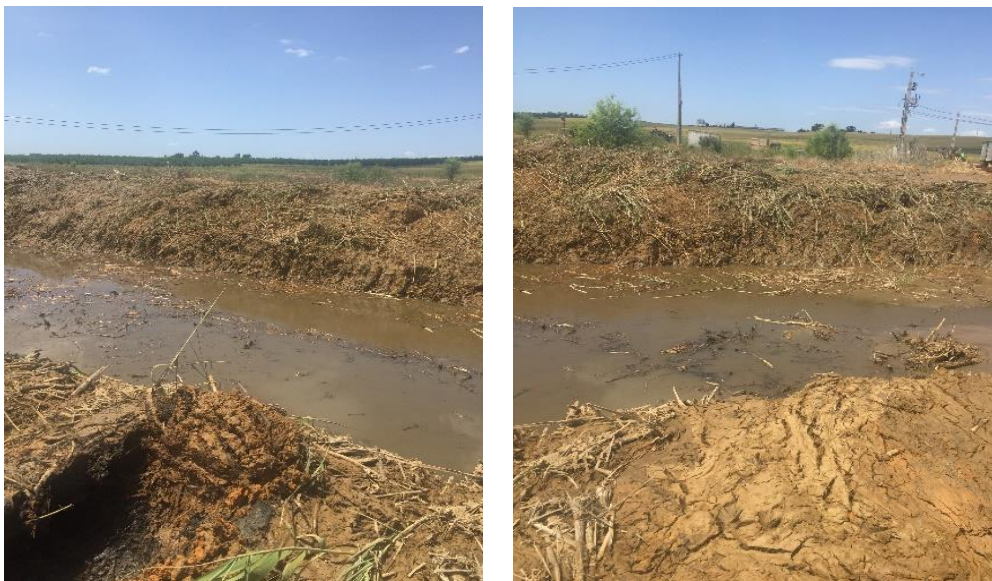
Com vista a preparar a instalação dos leitos, em abril de 2020 foi efetuada a limpeza do leito da ribeira do Roxo que devido a se encontrar assoreado e com excesso de vegetação impossibilitava quase na totalidade a circulação de água, como é possível verificar na figura seguinte:

Figura 25 - Leito da Ribeira do Roxo, em abril 2020, antes da intervenção de limpeza.

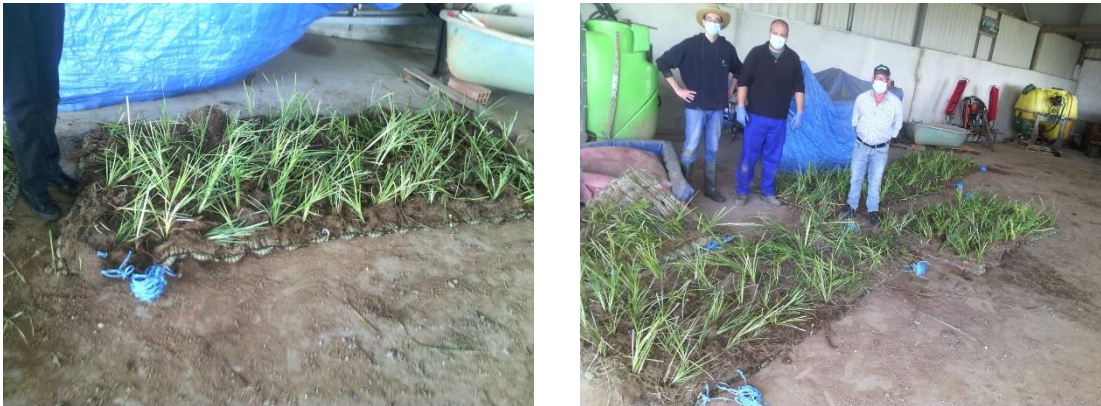
Figura 26 - Povoamento das jangadas com a macrófita Vetiveriaia zizanioides.

Finalmente, em maio de 2020, após o aligeirar das condições de confinamento a que o país esteve sujeito que já permitiam o deslocamento entre concelhos, procedeu-se a 12 de maio ao povoamento das jangadas (leitos flutuantes) (Figura 26) e sua colocação na Ribeira do Roxo (RR) e na Ribeira de Água Forte (RAF). Os leitos flutuantes (LF) utilizados foram constituídos pelo suporte escolhido na Fase 3 deste trabalho; Rede em PEAD e Manta PEAD Orgânica no qual foram plantados “pés” da macrófita *Vetiveriaia Zizanioides* com 20 cm de caule/planta e densidade 40.5 plantas/m<sup>2</sup>

Foram colocados 3 leitos flutuantes (LFs) de 3.3 m<sup>2</sup> em cada curso de água, com uma densidade de povoamento de plantas de 40,5 plantas /m<sup>2</sup> e foram ancorados para evitar a sua deriva, para permitir o acesso à manutenção e para atender às variações do nível de água dentro dos corpos de água. Os leitos foram identificados da seguinte forma:

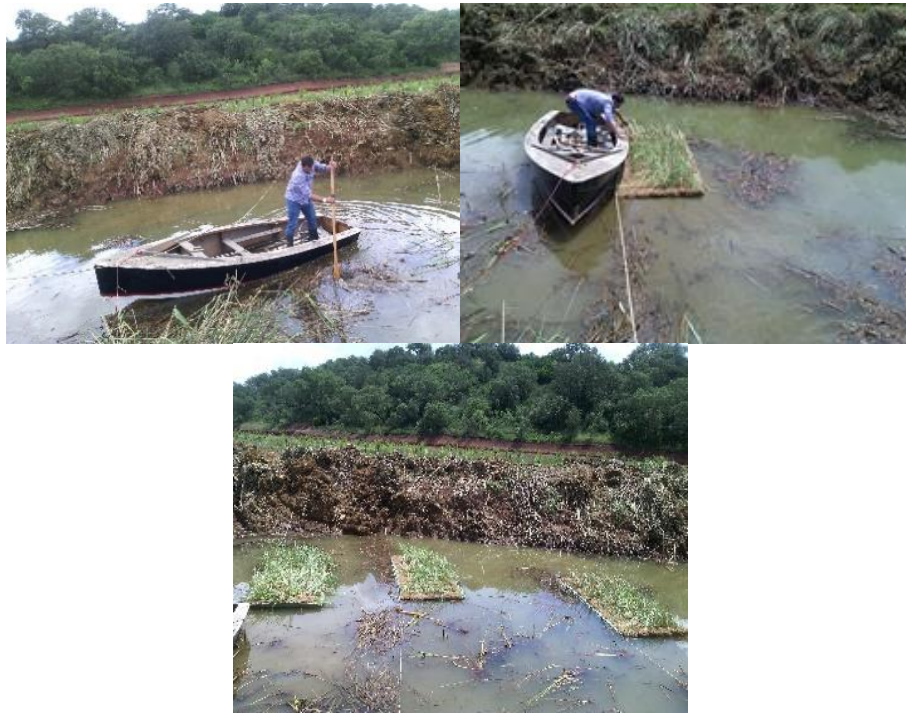
Figura 27 - Colocação dos leitos flutuantes na ribeira do Roxo.

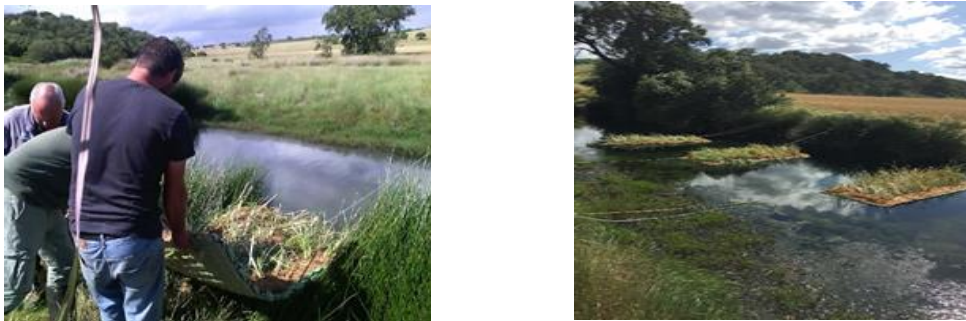
Figura 28 - Colocação dos leitos flutuantes na ribeira de Água Forte.

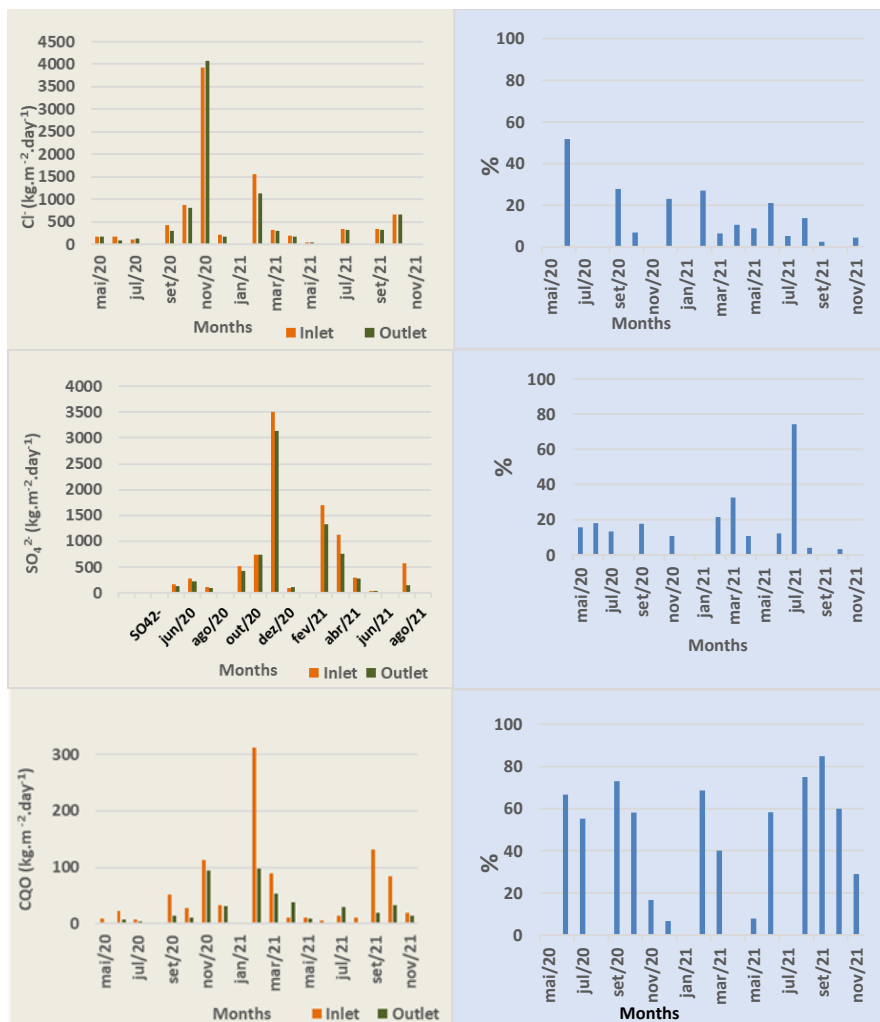
Figura 36 - Cargas mássicas referente aos parâmetros, Cloretos ( $Cl^-$ ), Sulfatos ( $SO_4^{2-}$ ) e Carência Química em Oxigénio (CQO) obtidas a montante (inlet) e jusante (outlet) dos leitos flutuantes colocados na ribeira do Roxo ao longo do período de monitorização e respetiva taxa de remoção obtida.

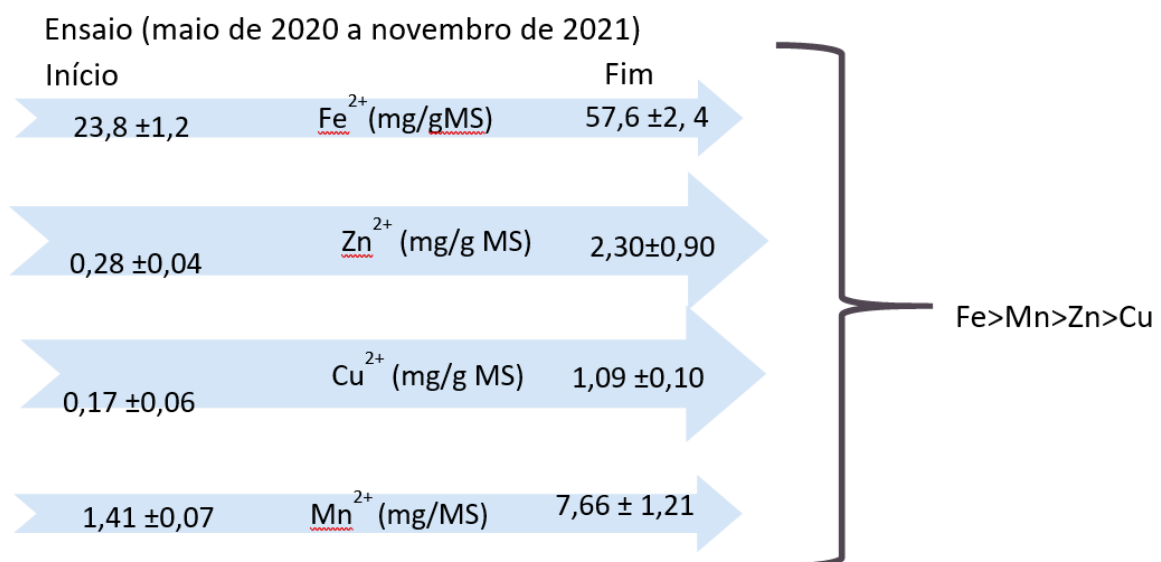
Concluiu-se o metal Ferro foi o que alcançou maiores níveis de acumulação no tecido radicular seguido do Manganês e do Zinco. O cobre foi o metal que mostrou menos capacidade de acumulação.
